# SEDE DEL BANCO FINANCIERO INTERNACIONAL. LA HABANA: 1999.

**UBICACIÓN:** La Habana  
**PROMOTOR:** CIMEX  
**FECHA CONST:** 1998-1999  
**ESTRUCTURA:** Acero y Hormigón Armado

**DESCRIPCIÓN:**  
Estructura de Acero en general, utilizándose en los bloques de circulación Hormigón Armado.

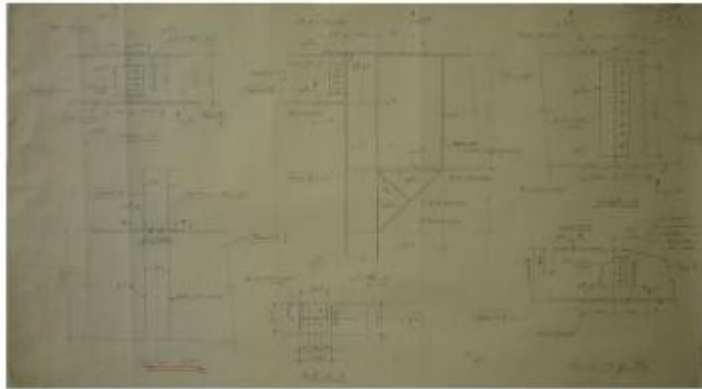
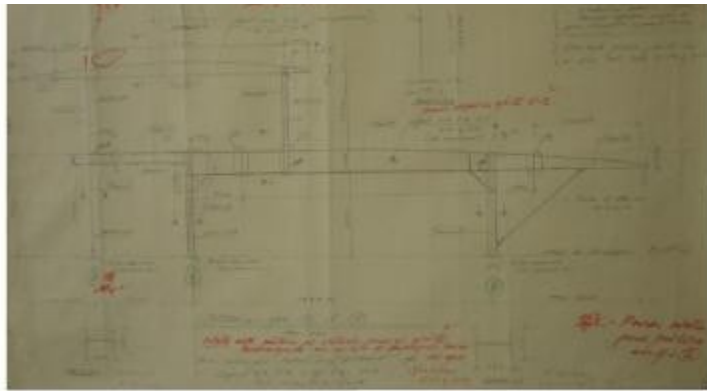
Se compone de una ampliación de dos plantas soportadas por pórticos de estructura metálica sobre un edificio de Hormigón Armado de la década del 50. Se adicionan también dos áreas de circulación en los laterales.
